# 阪神・淡路大震災報告

—— 近代美術館被害状況 ——

兵庫県立近代美術館

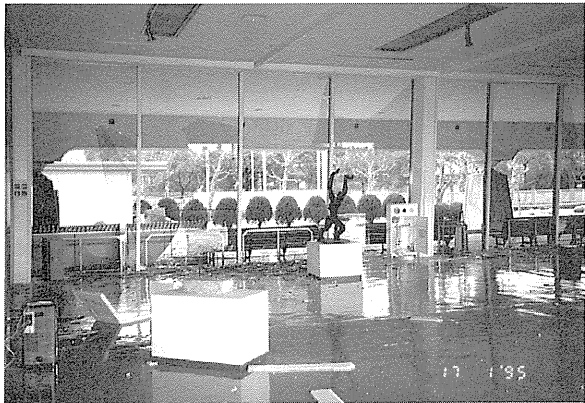
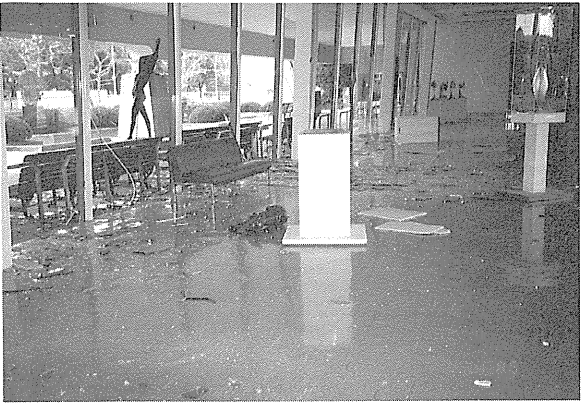
| 場 所 | 本館 1 階彫刻展示室 | 構 造 | 鉄 骨 |

- ◇本館 2 階を支えていた南北各 5 本の支柱接合ボルトが全部切断され、 2 階部分東側が約45cm南側にずれた。
- ◇展示室周囲のガラスが壊れて散乱した。
- ◇正面入口の大扉も転倒した。
- ◇彫刻作品の多くが落下転倒し損傷した。

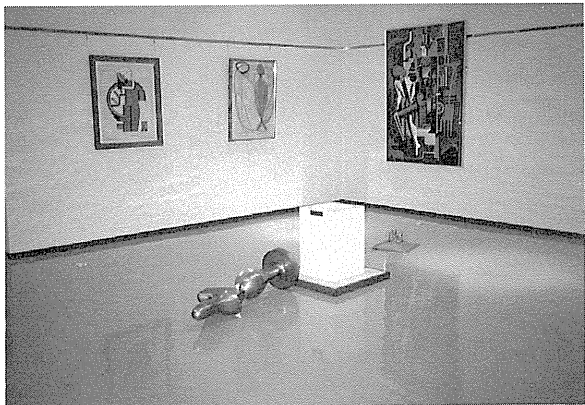
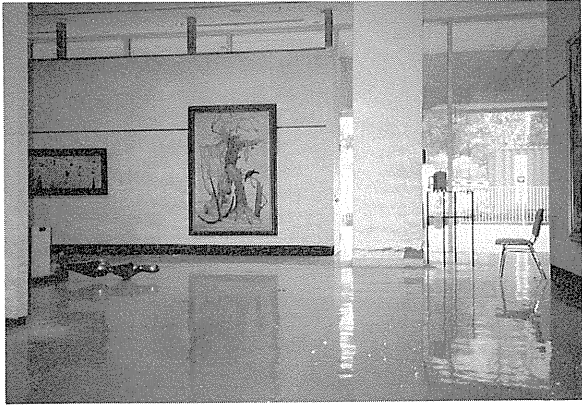
| 場 所 | 西館 1 階現代美術室 | 構 造 | 鉄 骨 |

- ◇彫刻作品 5 点が落下転倒した。
- ◇壁面の平面作品は全部無事であった。
- ◇空調の吹き出し口のルーバー 2 個がはずれて落下した。

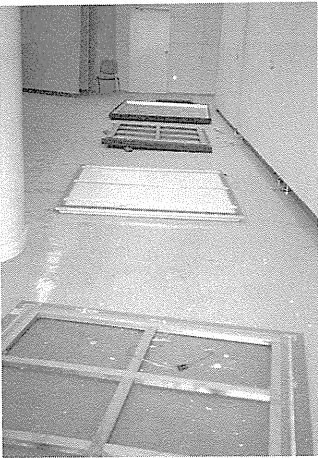
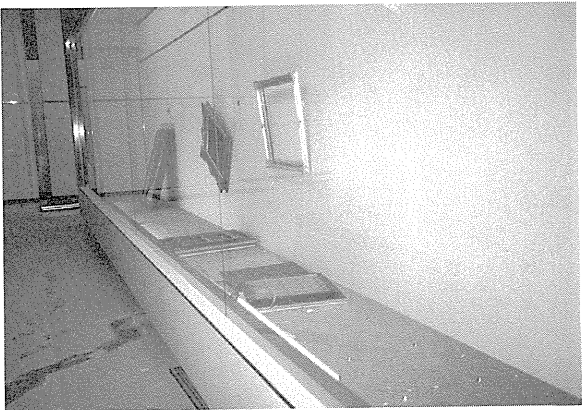
| 場 所 | 西館 2 階絵画・企画室 | 構 造 | 鉄骨・発砲コンクリート, モルタルペンキ仕上げ |

- ◇中央の展示ケースが全体に約10cm南にずれ作品が落下した。
- ◇西壁の大きな油絵が、吊り下げ金具から外れたりワイヤーが切れ落下し額縁が損傷したが、中の作品は無事であった。
- ◇空調の吹き出し口のルーバーや排煙室のルーバーがはずれて落下した。

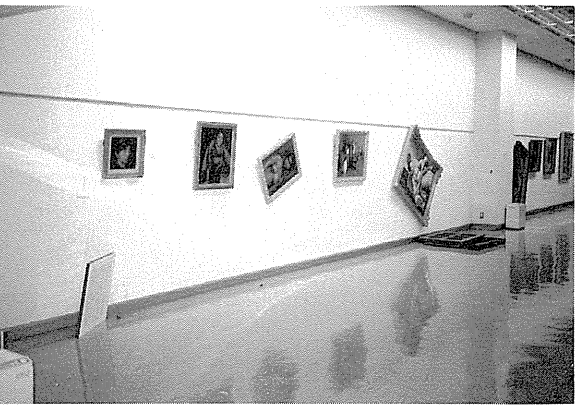
| 場 所 | 東館 1 階小磯良平記念室 | 構 造 | 鉄筋コンクリート |

- ◇ピクチャーレールから展示金具等が外れて，作品が落下したり片方吊りになった。しかし，額縁が作品を守り無事であった。
- ◇展示室の北側に展示していた彫刻が落下転倒した。
- ◇2 階への階段付近の天井の対流防止ガラスが破損落下した。

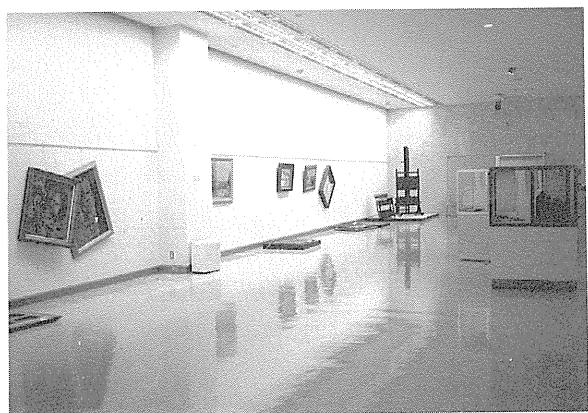
| 場 所 | 東館 2 階 金山平三記念室 | 構 造 | 鉄筋コンクリート |

- ◇ピクチャーレールから展示金具等が外れて、作品が落下したり片方吊りになった。しかし、額縁が作品を守り無事であった。
- ◇中央のぞきケースが北西に約 1 m ずれたが、陳列中の資料は無事であった。

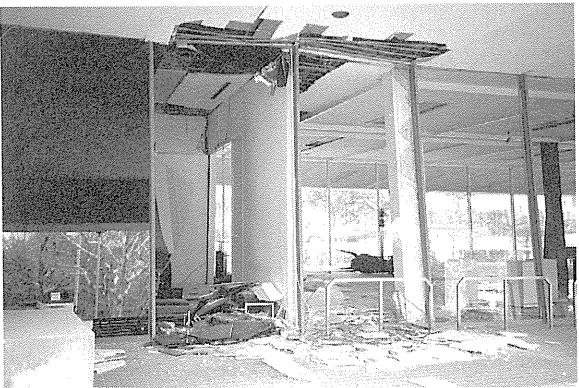
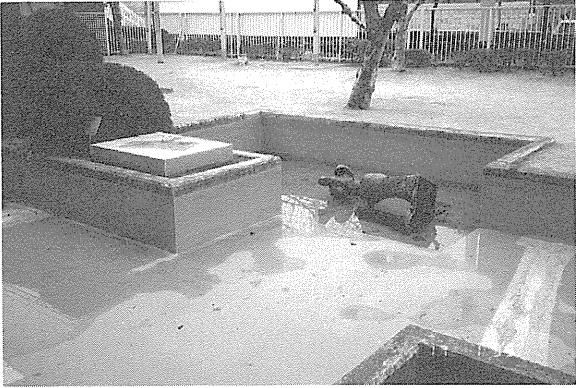
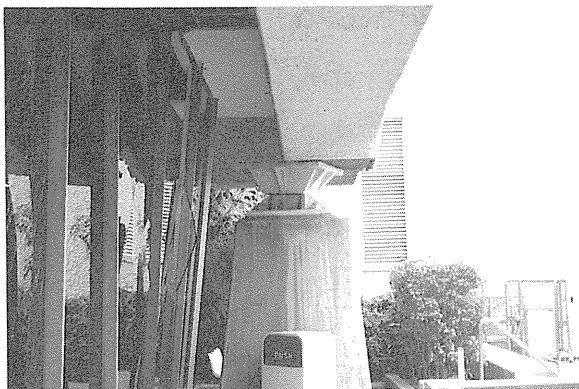
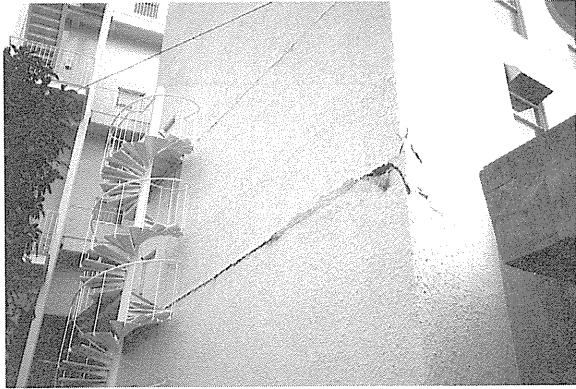
| 場 所 | 別館1階～5階・ピロティ・正面入口（本館1階部分）・庭園（野外展示） |

- ◇屋外展示作品の御影石が倒れて折れる。また、大きな作品に着いている小さなブロンズの根元が折れた。転倒して池の中に落ちた作品は、池の水により大きな損傷はなかった。
- ◇正面入口は、東へ傾き入口の扉が3枚はずれて倒れた。
- ◇2階へのスロープ西側壁が約2×3mはがれ落ちた。
- ◇西館北側の植え込み部分が約50cm深さ広さ1×20mが陥没した。
- ◇西館西側の植え込み部分が同じように陥没し、雨水受け升と樋がはずれ地下室に水が少し流れ込んだ。

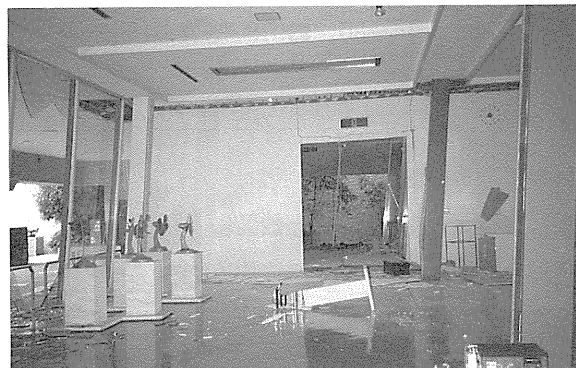
本館1階 彫刻展示室

地震の発生から約半時間後、美術館に駆けつけた私自身の眼にした光景はすさまじいものであった。本館1階の彫刻展示室は、南北の両壁面がガラスで構成され、通りからも展示室内を見透かすことのできる「ストリート・ミュージアム」的な機能を持ち、当館の特色のひとつとなっていた。この両面のガラスがほぼ9割方破損し、展示室の内外にガラスの破片が散乱していた。さらに建物正面の大扉が倒壊し、美術館がまるで爆撃を受けたような観であ

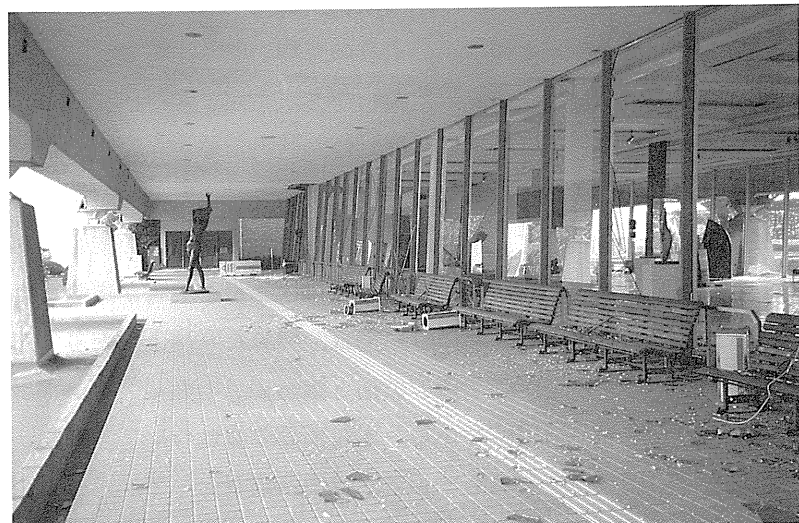
本館1階 ピロティ

今回の被害で特に目立ったのが、建物の損傷である。村野藤吾の設計による本館は、1970年の竣工で、今年がちょうど25周年目にあたっていた。2階の箱型の展示室を10本の柱で支え、ピロティ(柱で支えられた下の空間)を彫刻展示室とした独特の構成が、大きなダメージを受けた。地震の衝撃で、2階の構造体が全体的に南側に数十センチずれたのである。その余波として

1階の彫刻展示室のガラスが壊れ、展示室内の柱が南に傾くこととなったのである。外見上のダメージは大きい、専門家の調査によると、構造体そのものに損傷は少なく、改修が可能ということであった。

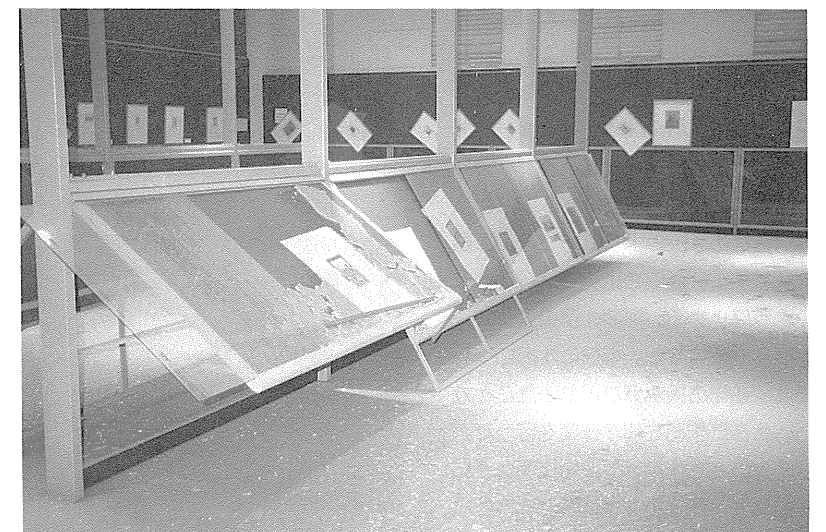
西館3階 版画展示室

惨憺たるものであった。この部屋では、斜面台を用いた当館独自の展示法で版画を展示していたが、その斜面台そのものや、カバーのガラス板が軒並み破損されていた。2階と1階の展示室はそれほど壊滅的な状況でなく、作品に関しても額の破損のみであった。

版画の損傷作品は5点で、数は少なく、被害は最小だったかに見える。しかし、修復の可能性を考慮すれば、その被害は甚大だったといわざるをえない。5点の作品はいずれも版画室の斜面台に展示されていたもので、台にはまっていたガラスがこなごなに割れ、細かい破片が作品の画面上を滑り落ちた。この時、画面を傷つけるとともに、一部でエッチングのインクを削り取ってしまった。細かいガラス片は紙の繊維の間にとどまり、除去しがたい。また、版画室では天井の一部が壊れ、天井裏に詰めてあった耐火材の粉末が展示室一面に撒き散らされた。これが、ガラスの割れたケース内の版画の上にも降り、ガラス片同様に繊維の間にとどまっている。被害を受けた作品は、マックス・クリンガーのエッチング4点とジャック・ヴィヨンのリトグラフ1点である。

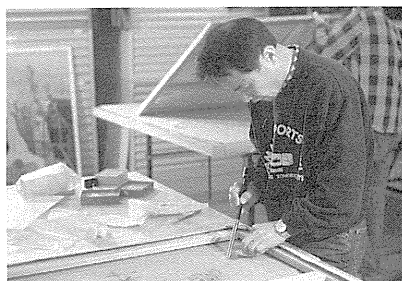
油彩作品に応急の手当てを施す  
あとりゑすぎうらのスタッフ

地震後間もないうちから、京都や東京の修復家の方々、山岸鋳金工房のスタッフなどが、被害状況の調査と応急処置のため駆けつけてくださった。このうち京都のあとりゑすぎうらさんには、当館担当者との協議の上、特に破損のひどい油彩画作品について、損傷がこれ以上ひろがらないよう、応急の処置をしていただいた。

また2月3日にあとりゑすぎうらの森川隆氏と横田雅人氏が来館、絵画作品の被害状況の確認を行うとともに、損傷した油彩画に応急処置を施してもらった。

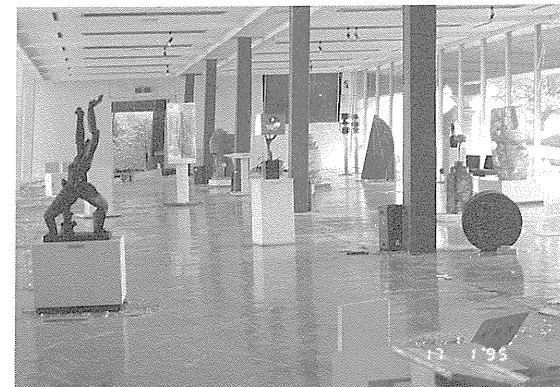
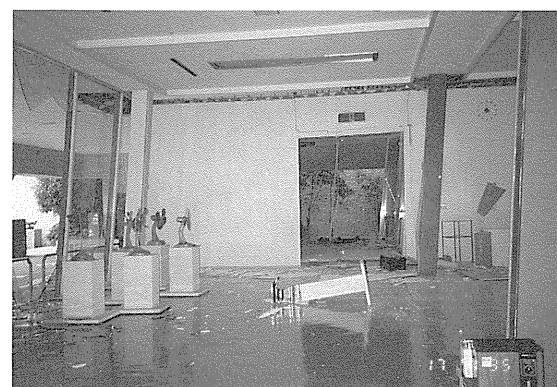
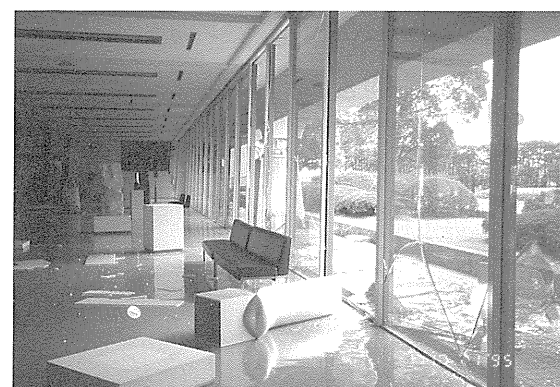
彫刻室（本館1階）

当館の常設展示の中心が、近代彫刻のコレクションであるため、被害は彫刻に集中した観がある。落下、転倒した彫刻の内、22点の作品が何らかのダメージを受けた。この場合も、大理石像の破損から、本体と台座を固定するボルトの歪みまで、その程度に大きな幅がある。

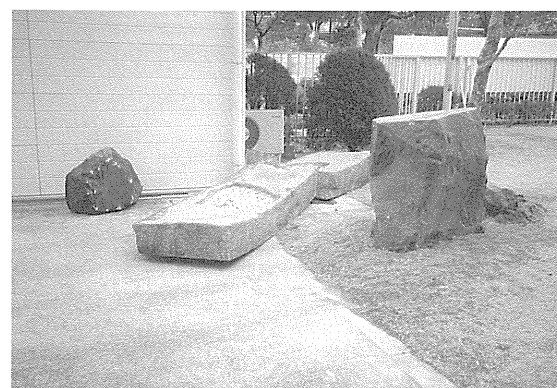
本館前庭  
（最上寿之「イキハ・ヨイヨイ・カエリハ・コワイ」が倒壊した）

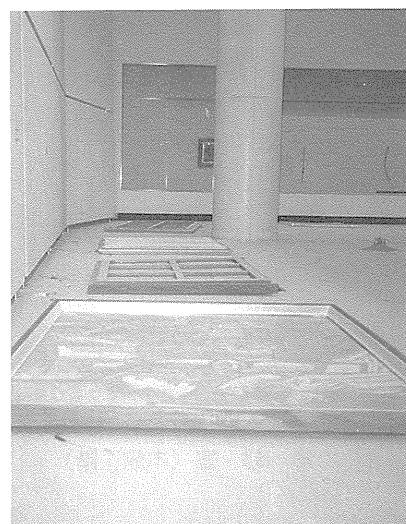
絵画企画室（西館2階）

昭和57年建設の西館は北側と南側の接合部分が破損したが、建物本体には大きな被害がなかった。そのほかの被害として、2階の絵画企画室中央に備え付けてあった大きな展示ケースが南東方向に30センチ程度ずれたこと、天井の通風口のカバー、排煙装置のカバーなどが若干落下した程度である。

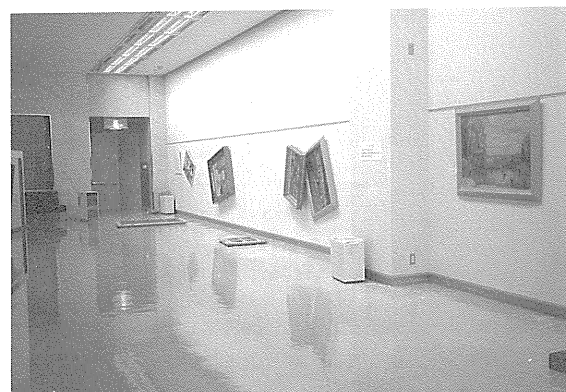
金山記念室（東館2階）

東館には、電気系統の断絶によりしばらくは館内に入ることすらできなかった。数日後、恐る恐る足を踏み入れた小磯良平、金山平三の記念室は、若干の作品が床面に落下したり、宙吊りになっているのみで、作品そのものの損傷はまったく無かった。また東館自体が、1988年に竣工した最も新しい建物であっただけに、ほとんど無傷といってよい状態でこの異変を乗り切ることができたのだろう。
